# „TROASE“ IN DER STADT

Im Juli 2005 öffnete das Naturbad in Trossingen seine Pforten – und damit fanden jahrelange Überlegungen, wie das ehemalige Schwimmbad saniert und dauerhaft finanziert werden könnte, ihren Abschluss. Im Vorfeld von manchen Gegnern als „Krötenloch“ verspottet, hat sich das Naturbad längst zu einer Attraktion der Stadt entwickelt. Was von den Befürwortern versprochen wurde, das hat sich im Badebetrieb seit 2005 bestätigt: Die „Troase“ (Trossinger Oase) funktioniert im Alltagsbetrieb – und das macht sie zum lohnenswerten Besichtigungsziel für Städte und Kommunen, die ebenfalls vor großen Sanierungsaufgaben bei ihren Freibädern stehen.

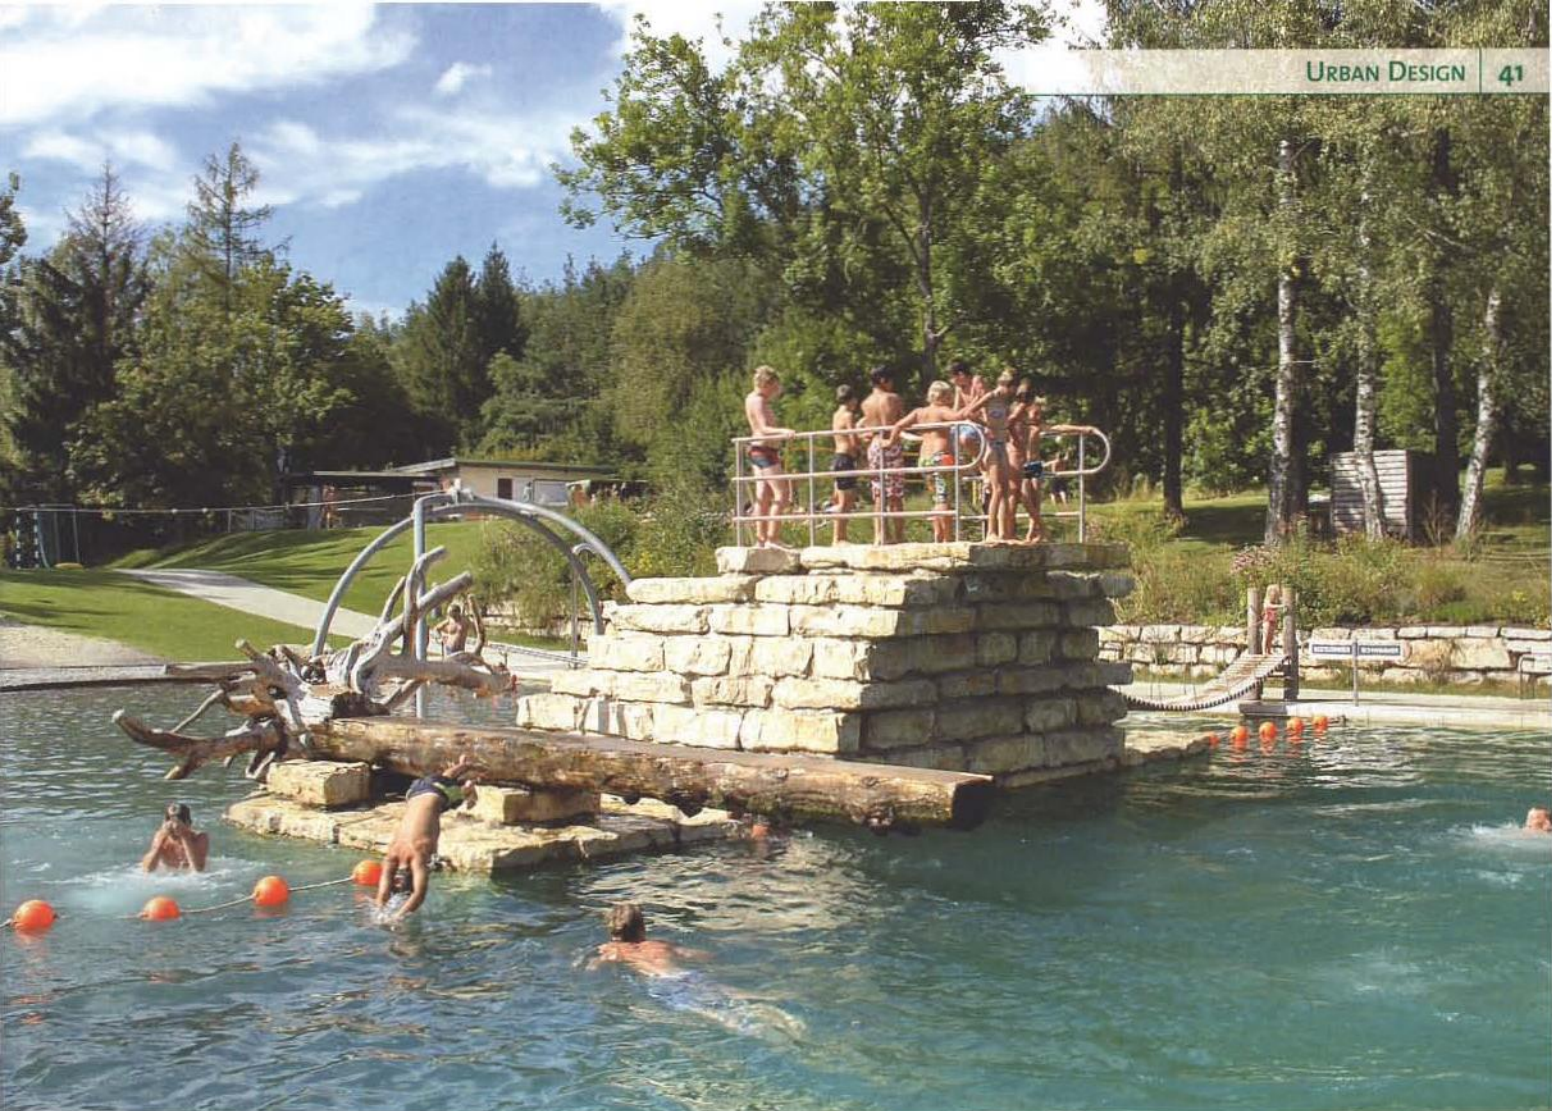
Am Anfang bestanden deutliche Vorbehalte gegen den Umbau des alten Freibad in Trossingen in ein Naturbad. Inzwischen ist die neue Anlage eine Attraktion, die über die Stadt hinaus wirkt.

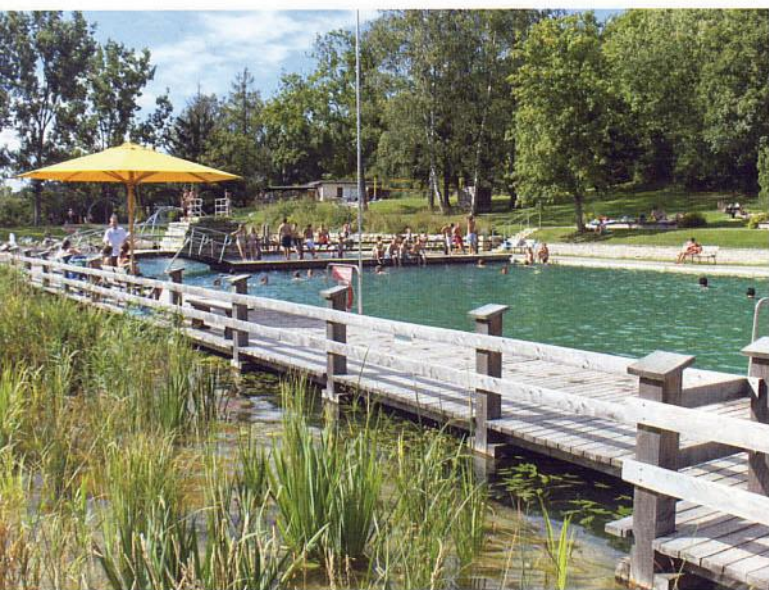
Ein Naturbad, das die Qualitäten des alten Freibades aufgenommen hat: Die Form des alten 50-Meter-Beckens wurde erhalten – ideale Trainingsbedingungen für DLRG und den Schulsport.

**IN DER TROSSINGER PLANUNG** gibt es zwei Dinge, auf die Claus Schmitt besonderen Wert legte: die mögliche sportliche Nutzung des Bades und ein ausgeklügelter Spaßbereich für die Jugendlichen. Schmitt erhielt deshalb die Form des 50-

Meter-Beckens und somit den alten Freibadcharakter. Dies kommt vor allem der DLRG, dem Schulsport und den aktiven Freizeitschwimmern entgegen. Auf der anderen Seite des Bades entstand ein völlig neuer Bereich mit Uferzone und Quellsteinen. Ein drei Meter hoher Sprungturm, ein Sprungbaum, eine Hängebrücke und eine Tarzanschaukel sind neben einer fest installierten Wasserkanone die Attraktionen für die Jugendlichen.

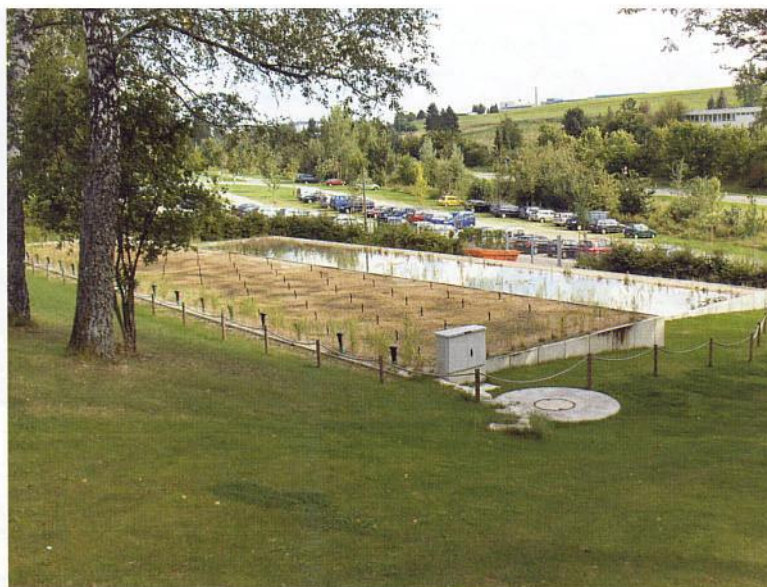
Zwei große, separate Filter mit einer Größe von je 360 Quadratmetern bestehen jeweils aus einem Berieselungskörper und einem Nassfilter. Ein kleiner Pflanzenfilter liegt aber auch direkt am Schwimmbereich – auch, um die Besucher daran zu erinnern, dass sie in einem Naturteich schwimmen.

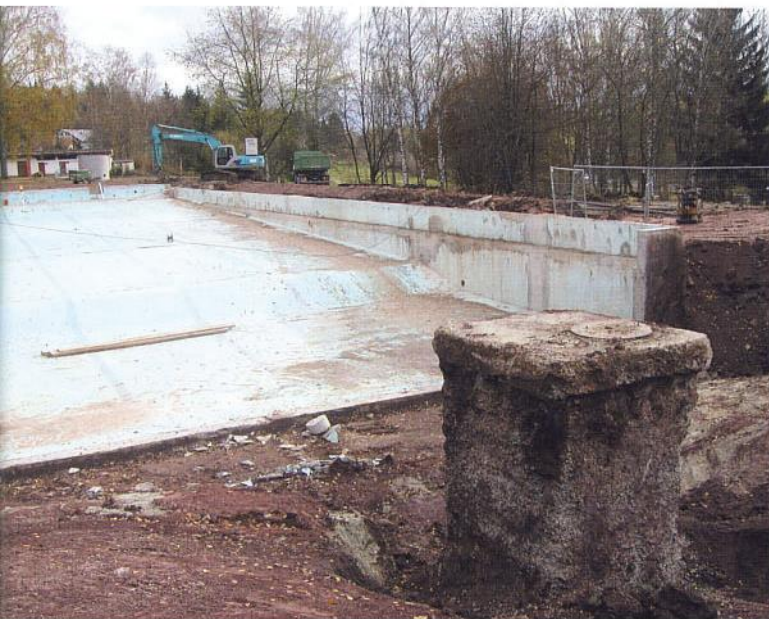
Der Umbau war eine Herausforderung an den ausführenden GaLaBau-Betrieb – insgesamt 5.000 Kubikmeter Erde wurde bewegt, 200 Tonnen Jurakalk eingebaut.

**FÜR DIE AUSFÜHRUNG EINES PROJEKTES** dieser Größenordnung kam nur ein leistungsfähiger Garten- und Landschaftsbaubetrieb in Frage, der auch in der Lage war, größere Erdmassen zu bewegen. Auch die Absicherungen der teils bis zu vier Meter tiefen Gruben im Bereich des Sprungturms waren technisch nicht einfach zu bewältigen. „Kleine Betriebe können weder die nötige Logistik, noch das Volumen handhaben“, so die Erfahrung Schmitts, der für die komplette Baumaßnahme nur einen Betrieb als verantwortlichen Ansprechpartner wollte. Den Zuschlag für den Bau des Naturbades erhielt schließlich der Garten- und Landschaftsbaubetrieb Schuler aus Freudenstadt. Insgesamt bewegte das Unternehmen 5.000 Kubikmeter Erde, wovon 3.000 als Anhügelung hinter dem

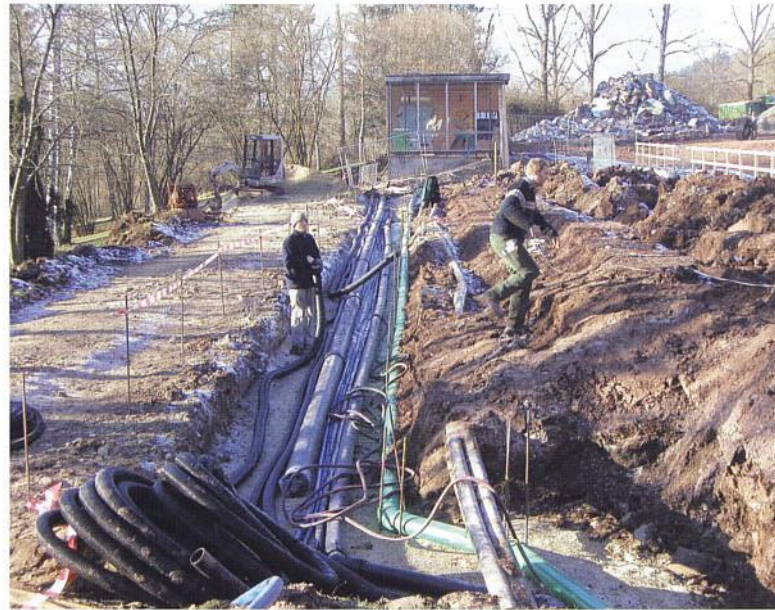
Ein Naturbadeteich dieser Größenordnung und mit Besucherfrequenzen von mehr als 30.000 Saison Gästen kommt ohne umfangreiche technische Maßnahmen nicht aus.

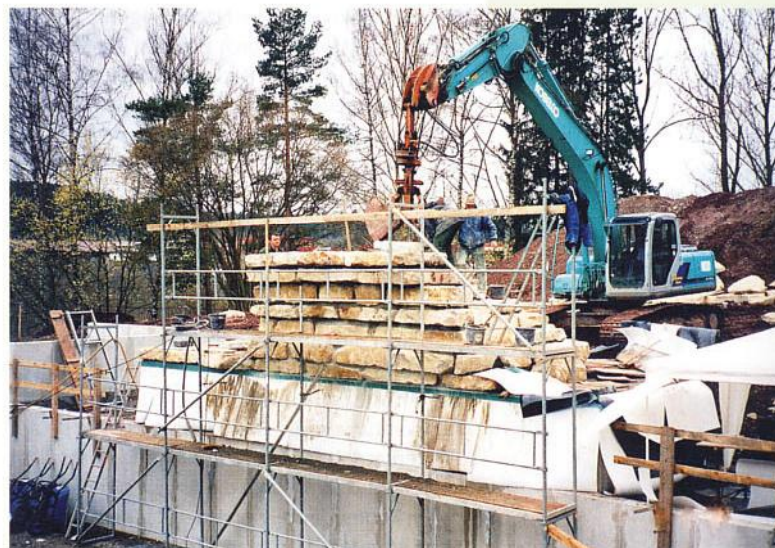
Aufbau des bis zu vier Meter hohen Sprungturms.

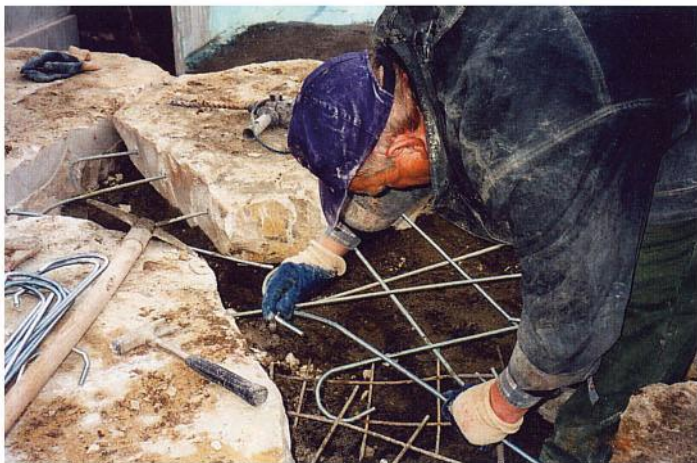
Die einzelnen Kalksteine des Sprungturms wurden mit Gewindestangen miteinander verbunden, um ein Herausbrechen zu verhindern.

Allein im Kern des Sprungturms verbergen sich 40 Kubikmeter Beton. Die einzelnen Jurakalksteine sind über Gewindestangen miteinander verbunden, um ein Herausbrechen zu verhindern. Der Bau des Sprungturms erfolgte über ein Gerüst, um die Folie nicht zu verletzen. „Dies erschwerte die Arbeiten und war für uns ungewohntes Terrain“, erklärt Anger. Im neuen Erlebnisbereich fanden zweiteilige Mauerscheiben mit Spezialarmierung und einer Gesamthöhe von vier Meter ihren Einsatz. Als zuverlässigen „Gewichtheber“ setzte Anger einen Kettenbagger ein, der selbst mit den bis zu drei Tonnen schweren Mauerscheiben klar kam. Das alte Becken war von Hand mit Mörtel und Spachtel exakt auszubessern, denn die Folie kaschiert keinerlei Unebenheiten. Nach dem Absägen der alten Beckenköpfe wurden die neuen, mit Rinnen versehenen Beckenköpfe millimetergenau aufgesetzt. „Abweichungen kann man sich hier nicht leisten, denn sonst funktionieren Hydraulik und Filteranlage nicht richtig“, so Anger. Kurz vor der Eröffnung des Bades musste der scharfkantige Jurakalk am Sprungfelsen und am Kleinkinderbereich noch per Hand und Flex „entschärft“ werden. Scharfe Kanten haben im Bade-

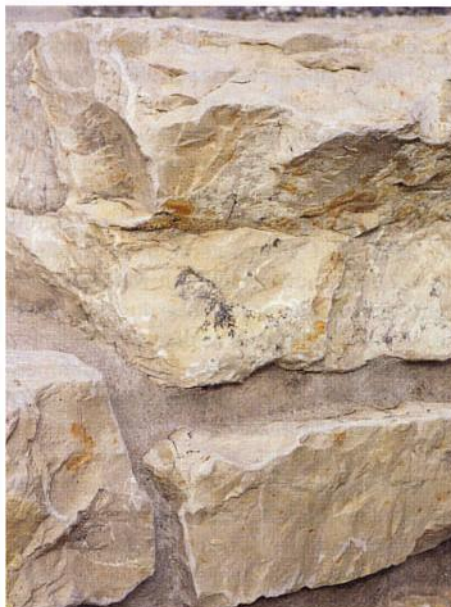
Teilweise mussten die Kalksteine kurz vor Eröffnung noch per Hand mit der Flex entschärft werden – scharfe Kanten haben hier nichts verloren.

bereich keinen Platz, schon bei der Materialbestellung sollte darauf geachtet werden, um aufwändige Nacharbeiten zu vermeiden.

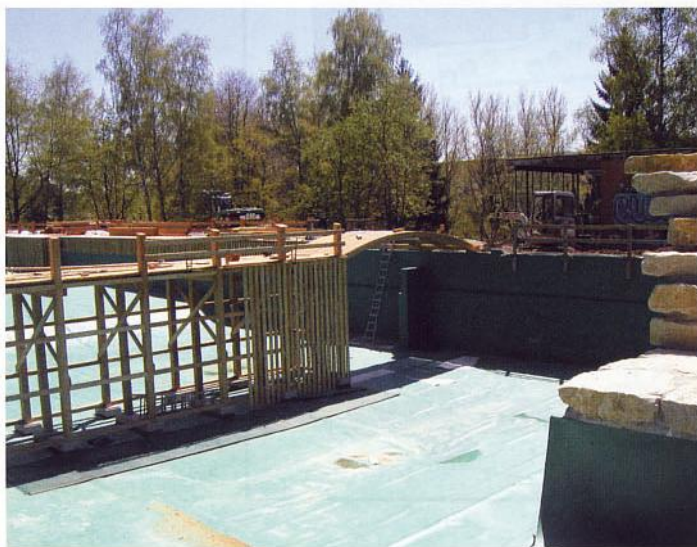
Aufbau der Brücke und des Steges zum Sprungturm – gleichzeitig erfolgt so eine Trennung von Schwimm- und Spaßbereich.

Ein großzügiger Lärchenholzsteg, kombiniert mit einer Bogenbrücke, trennt den Schwimm- vom Spaßbereich. Etwas abseits vom großen Trubel findet sich der Kleinkinderbereich. Das mit Naturstein gestaltete Areal beinhaltet einen breiten gepflasterten Bachlauf, einen Planschbereich und Sitzmauern für die Eltern. Das Kleinkinderangebot wird durch einen Matschspielplatz, gebaut vom Förderverein, ergänzt. „Wir haben hier für wenig Geld große Wasserflächen und eine kommunale Attraktion geschaffen“, sind sich Weiss und Schmitt einig. Die „Troase“ lockt nach wie vor regelmäßigen Besuch aus den
